**ANÁLISE DA SEGURANÇA RODOVIÁRIA DA AUTO-ESTRADA A8**

**ESTUDO PRELIMINAR**

**LEVANTAMENTO DO TRAÇADO EM PLANTA**

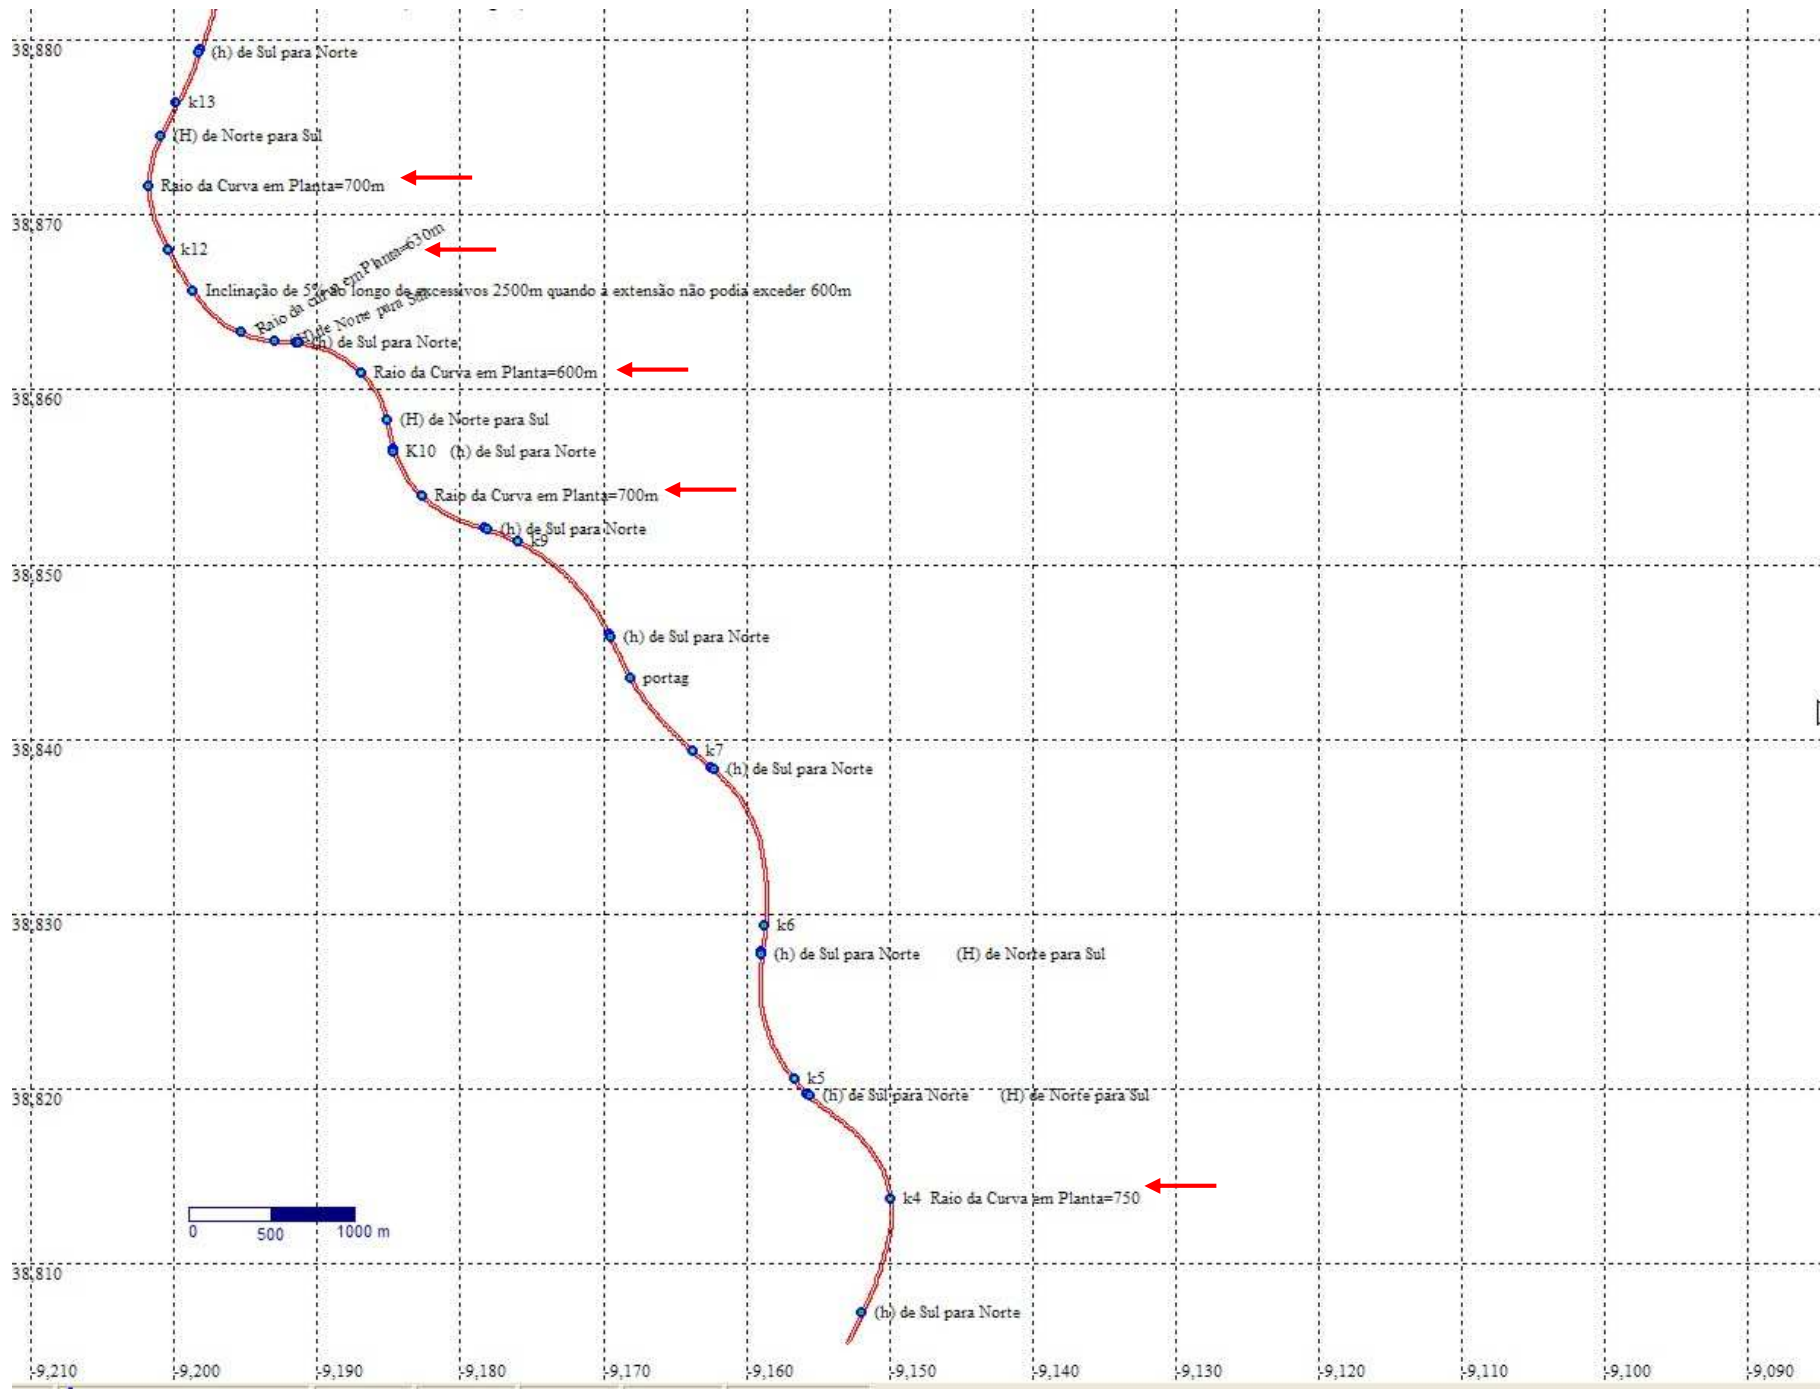
Comentários explicativos sobre os vários tipos de notas que ilustram o exemplo do 1º levantamento realizado:

- As zonas do gráfico, deste 1º levantamento, com erro de leitura inaceitável, estão assinaladas com círculo vermelho. Para corrigir esses valores foram realizados outros levantamentos do traçado e depois sobrepostos para confirmação. O levantamento realizou-se entre os quilómetros 4 e 131.

- **K7** = Implantação do marco do quilómetro 7;

- **(h) de Sul para Norte** = Zona do pavimento da estrada que indicia capacidade para causar hidroplanagem em condições proibidas, quando se circula no sentido de Sul para Norte;

- **(H) de Norte para Norte** = Zona do pavimento da estrada que indicia capacidade para causar hidroplanagem em condições proibidas, quando se circula no sentido de Norte para Sul;

- **Obstrução lateral que impede gravemente a visibilidade do condutor** = existência de obstáculos laterais (por exemplo: taludes ou paredes), excessivamente próximos da faixa de rodagem que retiram, de modo grave, a Distância de Visibilidade de Paragem Mínima que deveria estar garantida ao condutor, face à Velocidade de Tráfego que se pratica nesta zona da estrada. Nestas condições, retiram-se ao condutor as capacidades que lhe deviam estar garantidas (tempo de reacção e tempo de travagem) para que pudesse realizar uma travagem em condições de segurança, caso fosse necessário.

- **Raio Vertical Deficiente (lomba perigosa)** = o raio da curva vertical (lomba) indicia ser excessivamente reduzido, retirando, de modo grave, a Distância de Visibilidade de Paragem Mínima que deveria estar garantida ao condutor, face à Velocidade de Tráfego que se pratica nesta zona da estrada. Nestas condições, retiram-se ao condutor as capacidades que lhe deviam estar garantidas (tempo de reacção e tempo de travagem) para que pudesse realizar uma travagem em condições de segurança, caso fosse necessário.
